Aktuelle Informationen und Sachstandsbericht zum Störfall in der Trinkwasserversorgung Stand: 30.11.2017

**Verunreinigung durch coliforme Keime
in der 32. Kalenderwoche 2016 sowie
in der 02., 25., 26. und 49. Kalenderwoche 2017**

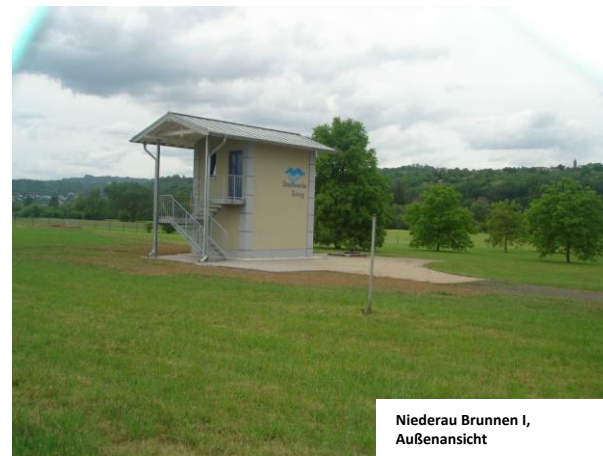
Niederau Brunnen I,
Außenansicht

Ergebnis:

Nach wie vor gilt zum Thema „Gülle/ Gärsubstrat“

- keine Düngung im Bereich WSG/ Brunnen
- Nachweis durch ständige Kontrollen/ Proben
- **Einfluss Düngung/ Gülle auf Trinkwasserversorgung aus fachtechnischer Sicht ausgeschlossen (lt. Prof. Dr. Exner)**

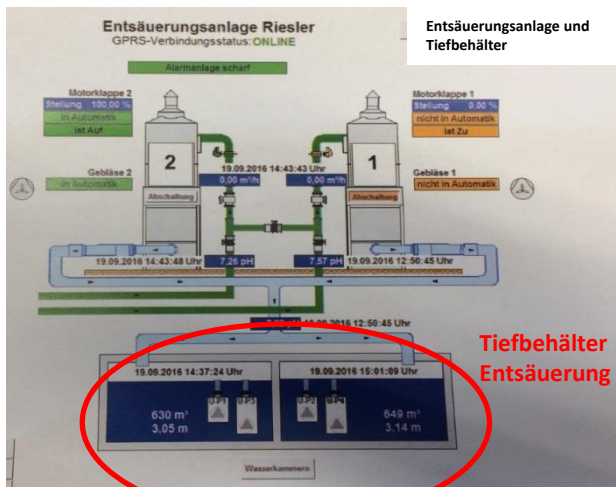
Entsauerungsanlage und Tiefbehälter

Funktion/ Aufbau der Tief- bzw. Trinkwasserbehälter der Entsäuerungsanlage:

- jeweils zwei Kammern
- Aufrechterhaltung der Wasserversorgung bei Reinigung je einer Kammer gesichert
- Reinigung durch externe Fachfirma **bis Dezember 2016** ✓
- Probenahmen, Auswertung durch externe, zertifizierte Labore **bis Ende Dezember 2016** ✓

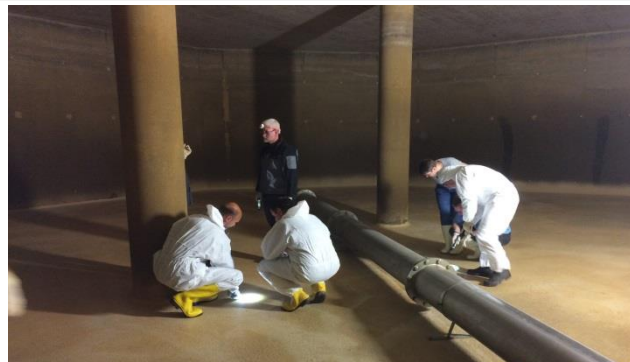
Weitergehende Überprüfung/ Reinigung der beiden Tiefbehälter in der Entsäuerungsanlage:

- Ablassen des im Behälter befindlichen Wassers über mehrere Tage ✓
- Antrocknenlassen des Innenraumes zur Lokalisierung evtl. Rissbildungen ✓
- Überprüfung der Lüftungsanlage ✓
- Begehung mit Experten von Hygiene-Institut der Uni Bonn und des Gesundheitsamtes Ahrweiler ✓
- Entnahme und Auswertung diverser Proben (Wasserproben, Abstriche, Untersuchung von vorhandenen Kleinstkörpern) ✓
- Verlegung der Probenahmestellen der Kammern (Fachfirma) ✓
- Beschichtungen der Kammerwände und -decken prüfen ✓

Tief-/ Trinkwasserbehälter, Innenansicht;
Prüfung Gesundheitsamt und Hygiene-
Institut Bonn

Aktuelle Arbeiten in der rechten Kammer:

- Abdichtungsarbeiten in der „Vorkammer“ durch neuen Innenputz
- Reinigung am 05.12.17; danach Wiederinbetriebnahme der Kammer und ständige Kontrolle mit wöchentlicher Beprobung auf Keime
- **anschließend: Entscheidung über etwaige Reduzierung der Chlorung (nicht vor Jahresanfang 2018 zu erwarten)**

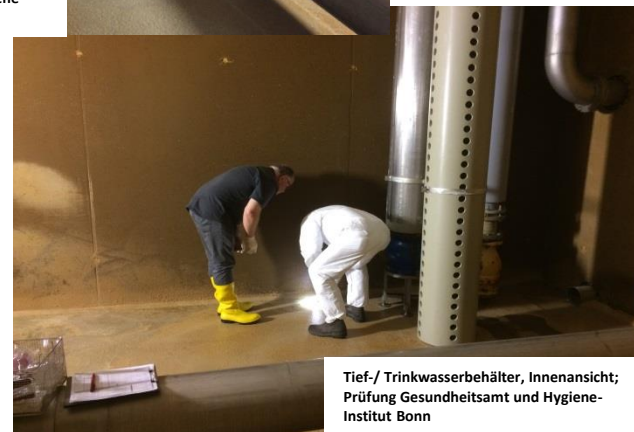
Tief-/ Trinkwasserbehälter, Innenansicht;
Prüfung Gesundheitsamt und Hygiene-
Institut Bonn
