Stadtwerke Sinzig

Grundwasserüberwachung WSG Niederau

Hydrochemische Beprobung Bestandsaufnahme Rohwasserbeschaffenheit (2022)

Dezember2023
18-046

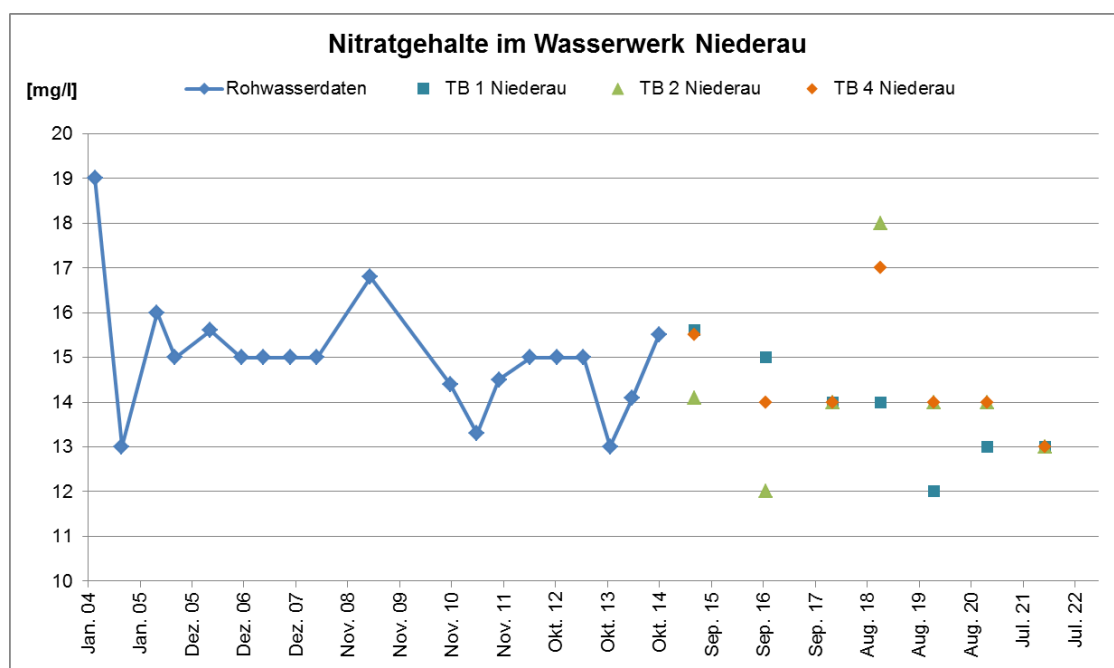
Abb. 1: Nitratgehalte im Wasserwerk Niederau – Rohwasser und einzelne Brunnen

Hier ist anhand der aktuellen Ergebnisse festzustellen, dass die Nitratkonzentration im Rohwasser und in den einzelnen Brunnen die Trinkwasserverordnung mit ihrem Grenzwert von 50 mg/l deutlich erfüllt. In der für den vorliegenden Jahresbericht vorgenommenen Stichtagsbeprobung wiesen alle drei Brunnen eine Nitratkonzentration von max. 15 mg/l auf.

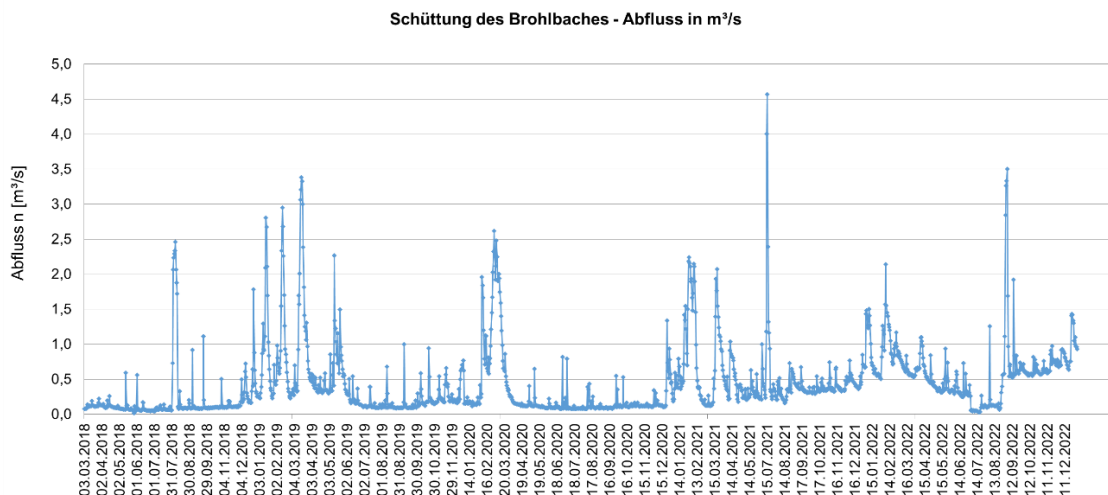
Abb. 2: Schüttungen des Brohlbaches als Referenz für das hydrologische Geschehen im Hinterland

Betrachtet man die Wasserführung des Brohlbaches (vgl. Abb. 2), so zeigt sich, dass 2018 ein geringer Abfluss aus dem Hinterland stattgefunden hat, was gleichzusetzen ist mit einem niederschlagsarmen Zeitabschnitt. Auch das

Trockenjahr 2018 hat zu diesem Effekt beigetragen. 2019 und 2020 zeichneten sich wiederkehrend mit deutlichen Abflusswerten ab. Das Flutjahr 2021 ist durch kurzzeitige und massive Abflüsse gekennzeichnet. Es gilt zu berücksichtigen, dass im Juli 2021 Messwerte fehlen. Darüber hinaus sind seit September 2021 gesteigerte Abflusswerte zu verzeichnen.

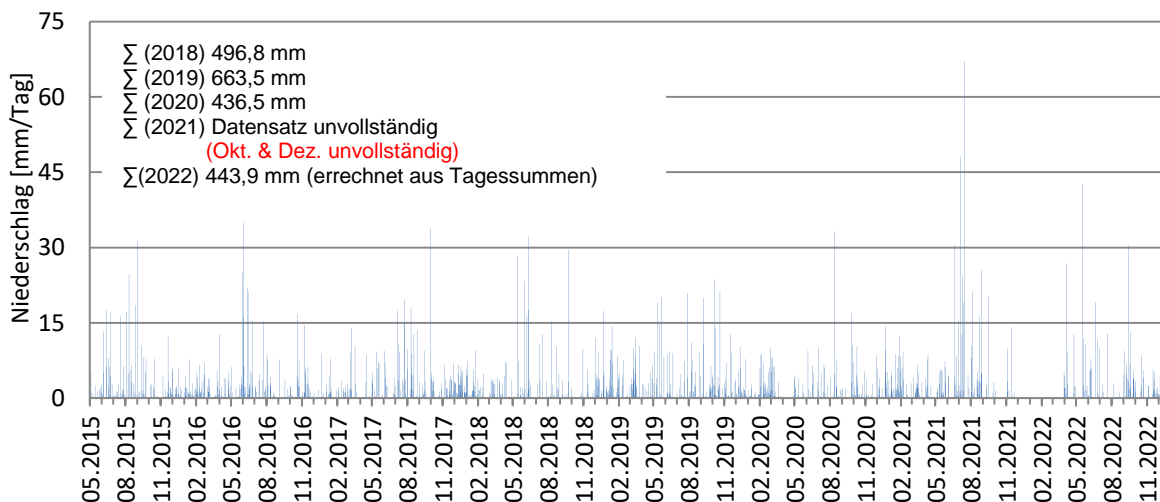
Abb. 3: Tageswerte Niederschlag Station Sinzig 2015-2022
(Quelle: <https://www.am.rlp.de/>)

Durch höhere Niederschläge (vgl. Abb. 3) haben sich die Wasserstände im Rhein wieder erholt. Gegenüber dem zweiten Halbjahr 2018 fand im ersten Halbjahr 2019 ein deutlicher Anstieg, verbunden mit einigen kurzzeitigen Hochwasserevents, statt. Über die Sommermonate 2019 wurde ein moderater Pegelrückgang verzeichnet, in den Wintermonaten ein Anstieg. Das Jahr 2020 zeichnete sich erneut durch extrem geringe Niederschläge aus, mit einer Jahresniederschlagssumme von 436,5 mm.

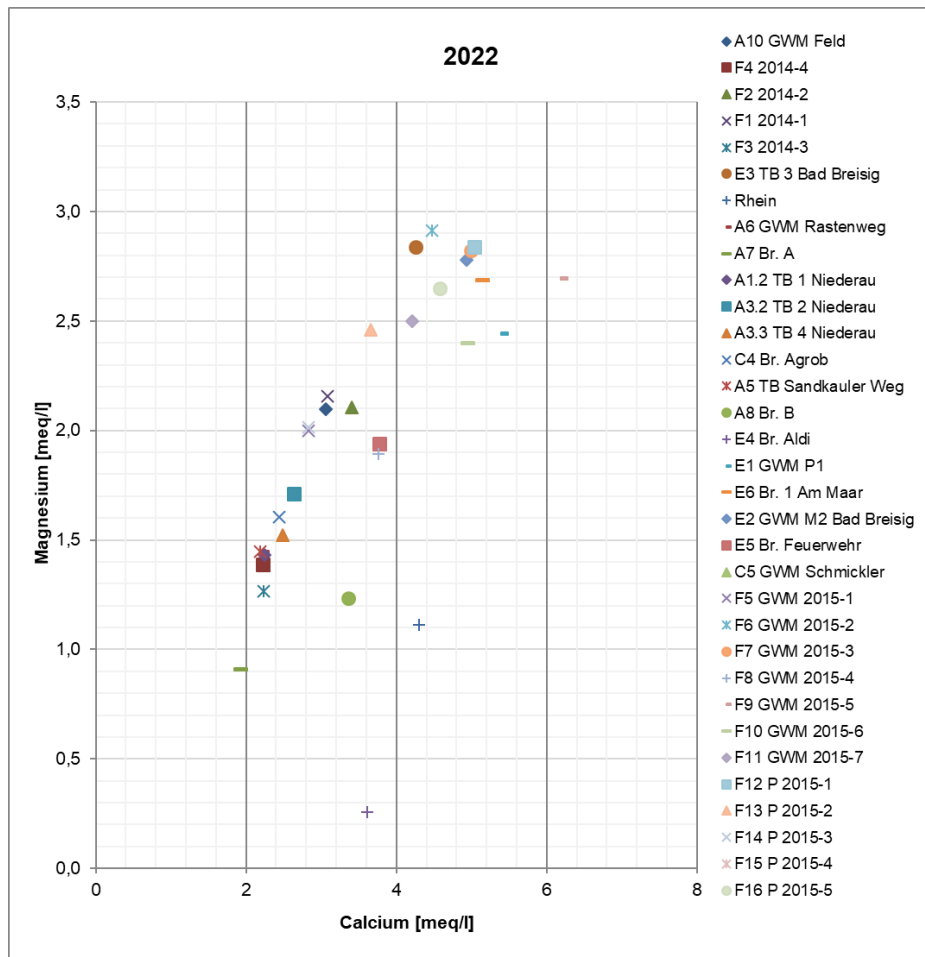
**Weitgehend ausgeglichene
Ca : Mg - Verhältnisse**

**E4 Aldi Brunnen
F 15 P 2015-4**

- Rückgang
der Konzentrationen
ggü. Vorjahren
