Aktuelle Informationen und Sachstandsbericht zum Störfall in der Trinkwasserversorgung Stand: 30.11.2017

**Verunreinigung durch coliforme Keime
in der 32. Kalenderwoche 2016 sowie
in der 02., 25., 26. und 49. Kalenderwoche 2017**

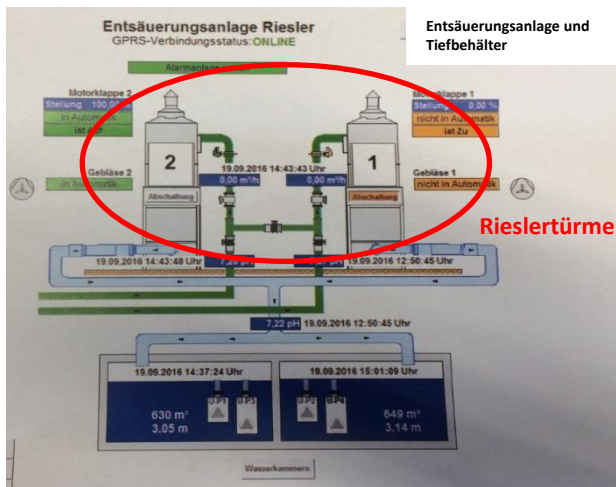
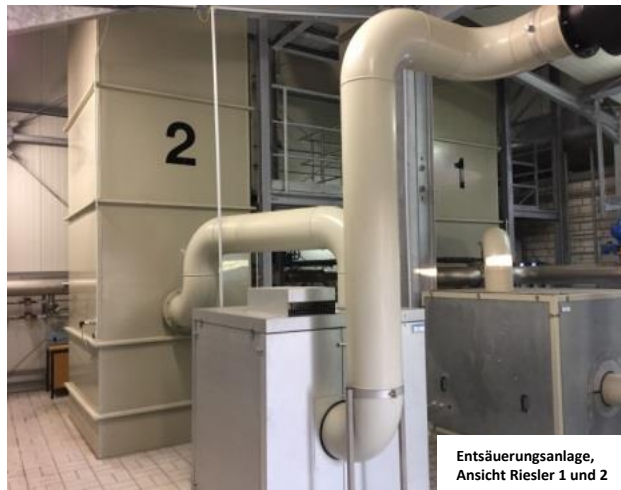
Die Entsäuerungsanlage ist sehr komplex aufgebaut und besteht aus mehreren Bauteilen, die jeweils doppelt vorhanden sind. So kann jeweils ein Bauteil untersucht werden, während über das entsprechende zweite Bauteil die Versorgung mit Trinkwasser aufrecht erhalten bleibt.

Ergebnis: keine Hinweise ✓

- Kontrolle/ Reinigung Filter, Gebläse, Zuluft- und Abluftleitungen
bis Ende November 2016

- Ausbau/ Erweiterung der Belüftungs-/ Filteranlagen: Vergrößerung der Lüftungskästen beider Riesler, Einbau einer neuen, weiteren Filterstufe (sog.- „HEPA“-Filter)
bis März 2017 ✓

- Kontrolle/ Reinigung Riesler-Türme 1 und 2 inklusive aller Rohrleitungen
bis Ende November 2016

- Austausch der Füllkörper im Riesler 1
im Februar 2017 ✓

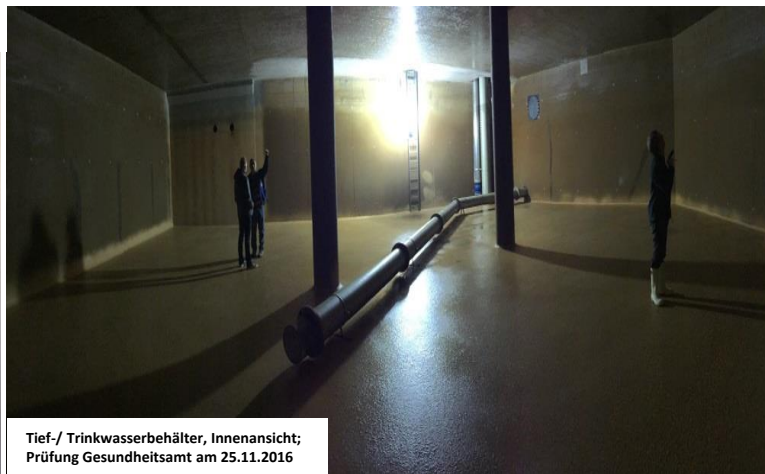
Funktion/ Aufbau der Tief- bzw. Trinkwasserbehälter der Entsäuerungsanlage:

erneute Keimbefunde:

- 09.01.2017 = 2 coliforme Keime
- 19.06.2017 = 3 coliforme Keime
- 28.06.2017 = 3 coliforme Keime
- 06.11.2017 = 1 coliformer Keim

Ursache offenbar noch nicht behoben, Einleitung weiterer Maßnahmen erforderlich!

- jeweils zwei Kammern
- Aufrechterhaltung der Wasserversorgung bei Reinigung je einer Kammer gesichert
- Reinigung durch externe Fachfirma **bis Dezember 2016** ✓
- Probenahmen, Auswertung durch externe, zertifizierte Labore **bis Ende Dezember 2016** ✓

- Stufenweise Absenkung der Chlorwerte auf 0,00 mg/ l
- **Eingrenzung der Störfall-Ursache** durch Verlegung der Chlor-Einspeisung **April/ Mai 2017** ✓
