Stadtwerke Sinzig

Grundwasserüberwachung WSG Niederau

Hydrochemische Beprobung Bestandsaufnahme Rohwasserbeschaffenheit (2022)

Dezember2023
18-046

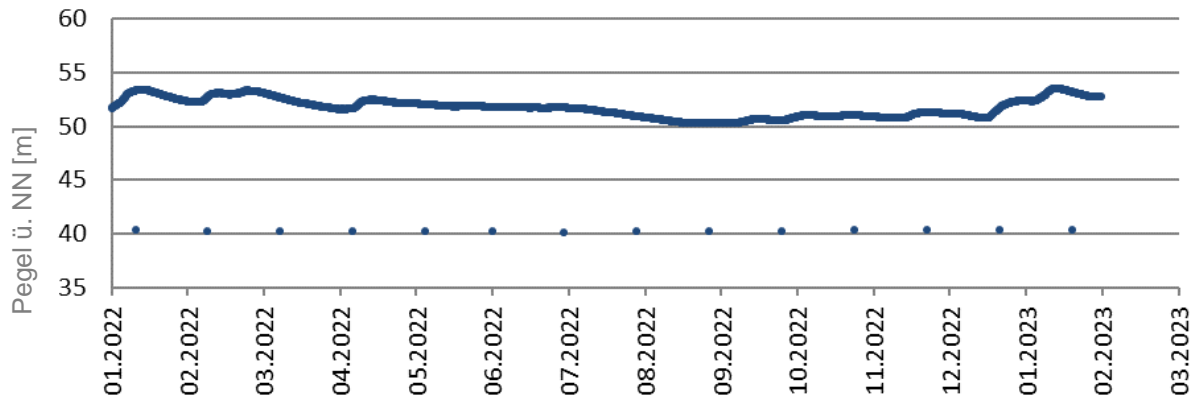
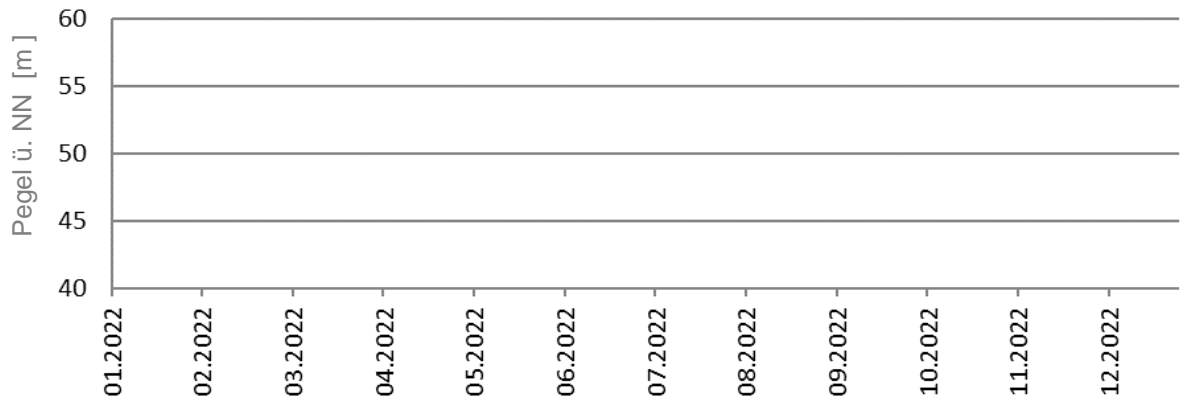
Neben den vorliegenden gemessenen Pegelständen der jeweiligen Messstellen sind fehlerhafte Datenpunkte abgebildet. Diese sind aufgrund ihrer Regelmäßigkeit dem verwendeten Sondentyp zuzuschreiben. Eine Fehlerbehebung wird seitens des Herstellers angestrebt. Diese sind als Relikte als vernachlässigbar zu betrachten und nehmen keinen Einfluss auf die Richtigkeit der vorliegenden, lückenlosen Datenreihen der Pegelstände.

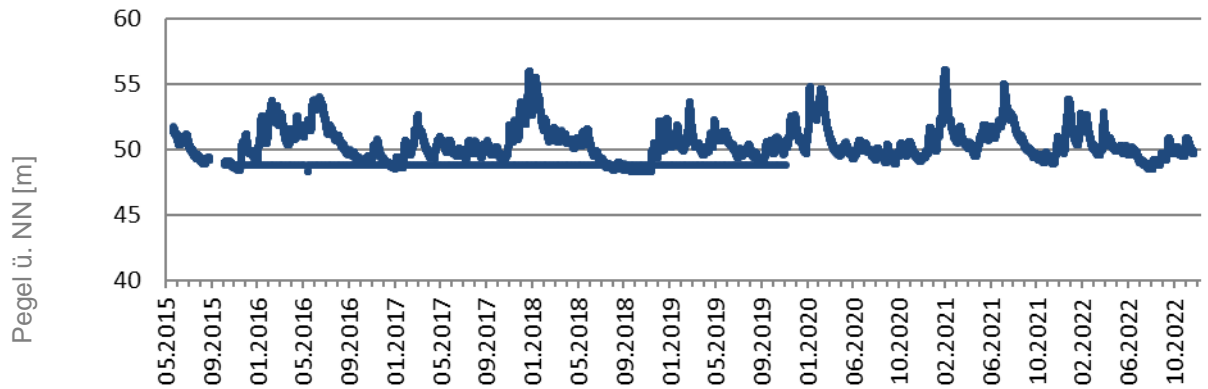
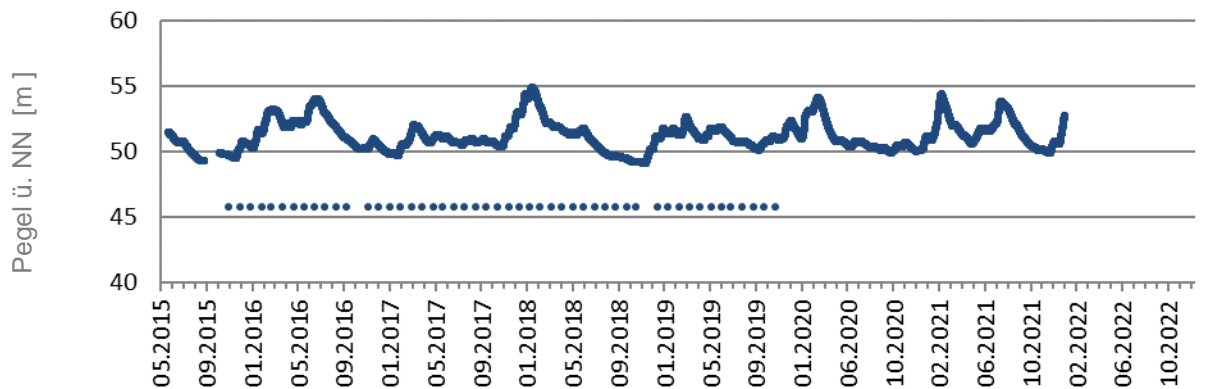
Neben den vorliegenden gemessenen Pegelständen der jeweiligen Messstellen sind bis 2020 fehlerhafte Datenpunkte abgebildet. Diese waren aufgrund ihrer Regelmäßigkeit dem verwendeten Sondentyp zuzuschreiben- Diese bis 2020 vorhandenen Relikte sind vernachlässigbar und nehmen keinen Einfluss auf die Richtigkeit der vorliegenden Datenreihen der Pegelstände. Die Fehlerbehebung seitens des Herstellers erfolgte.

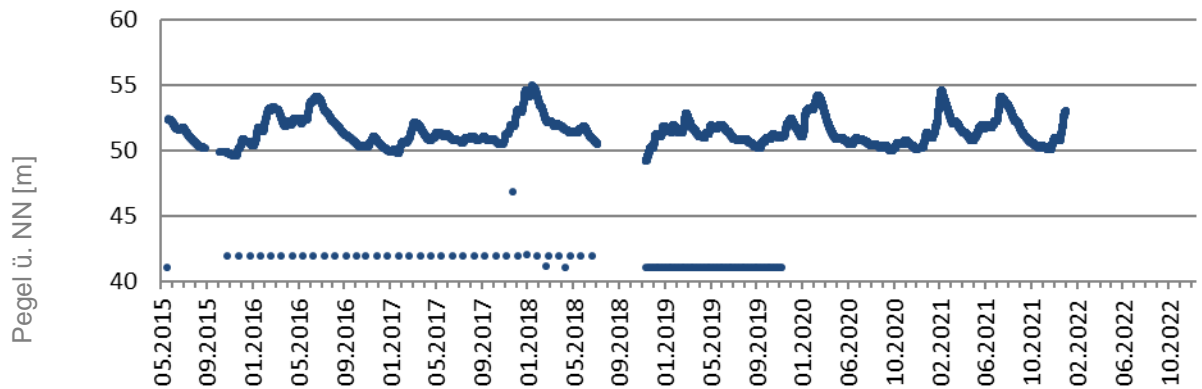
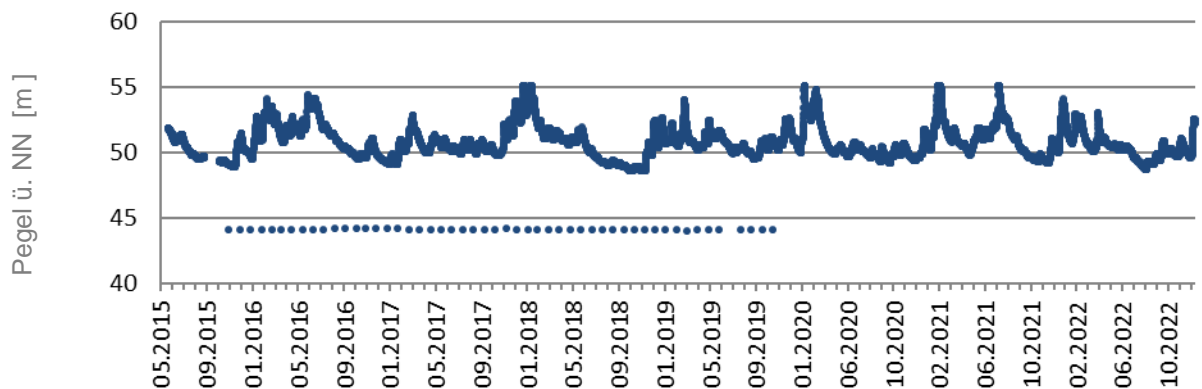
Neben den vorliegenden gemessenen Pegelständen der jeweiligen Messstellen sind bis 2020 fehlerhafte Datenpunkte abgebildet. Diese waren aufgrund ihrer Regelmäßigkeit dem verwendeten Sondentyp zuzuschreiben- Diese bis 2020 vorhandenen Relikte sind vernachlässigbar und nehmen keinen Einfluss auf die Richtigkeit der vorliegenden Datenreihen der Pegelstände. Die Fehlerbehebung seitens des Herstellers erfolgte.

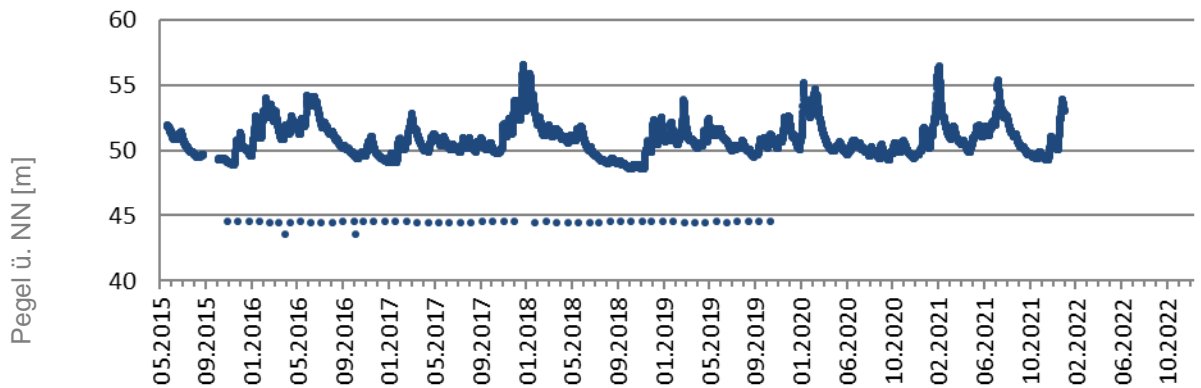
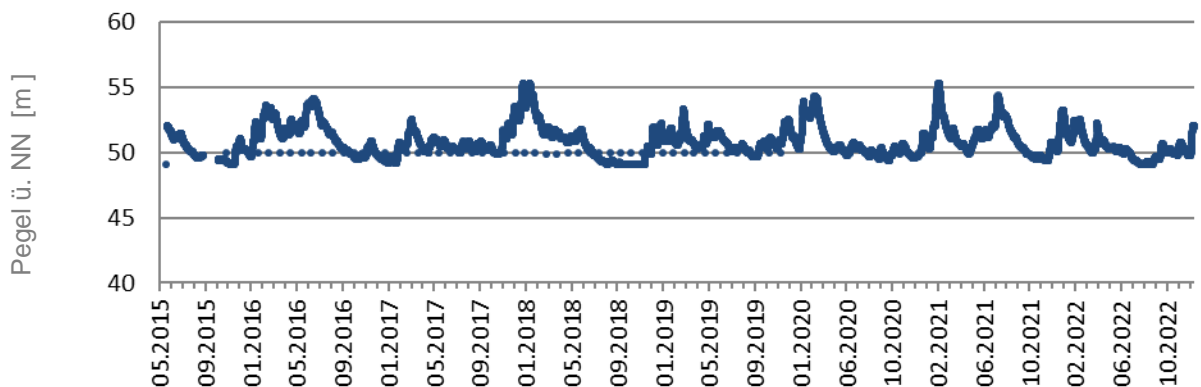
Neben den vorliegenden gemessenen Pegelständen der jeweiligen Messstellen sind bis 2020 fehlerhafte Datenpunkte abgebildet. Diese waren aufgrund ihrer Regelmäßigkeit dem verwendeten Sondentyp zuzuschreiben- Diese bis 2020 vorhandenen Relikte sind vernachlässigbar und nehmen keinen Einfluss auf die Richtigkeit der vorliegenden Datenreihen der Pegelstände. Die Fehlerbehebung seitens des Herstellers erfolgte.
